## Rapport PCC - BRL 2115

A. Rouwenhorst Isolatie

Gouden Leeuw toren 6  
1103 KB Amsterdam  
Nederland  
(52.32392261231605,  
4.97446170801692)

Knauf Supafil

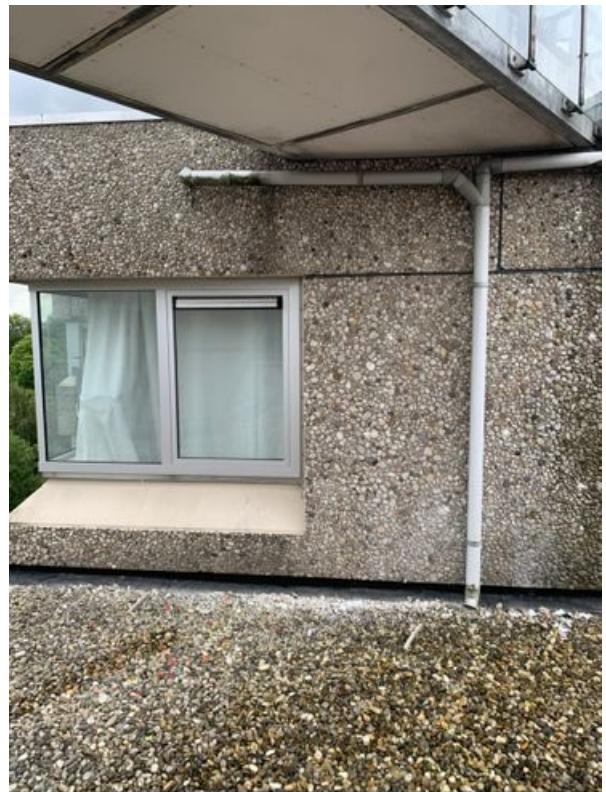
Photo 4

Er zijn "geen" scheuren in het buitenspouwblad waargenomen op 5 meter afstand! (BRL 2115, Paragraaf 2.2.1.3) NKT

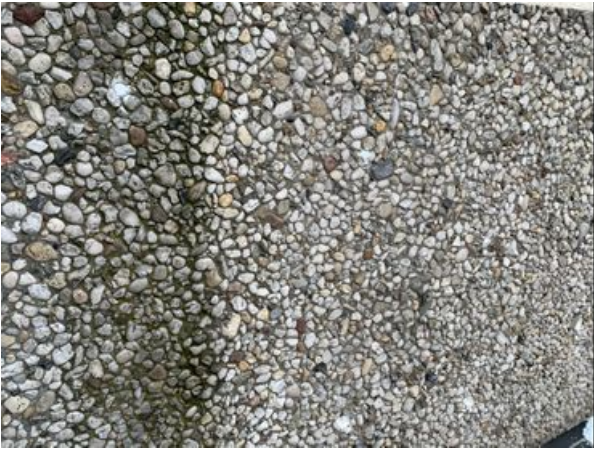
Photo 5

Het buitenspouwblad is "niet" afgewerkt met een dampdichte of dampremmende laag! (BRL 2115, Paragraaf 2.2.1.4) KT

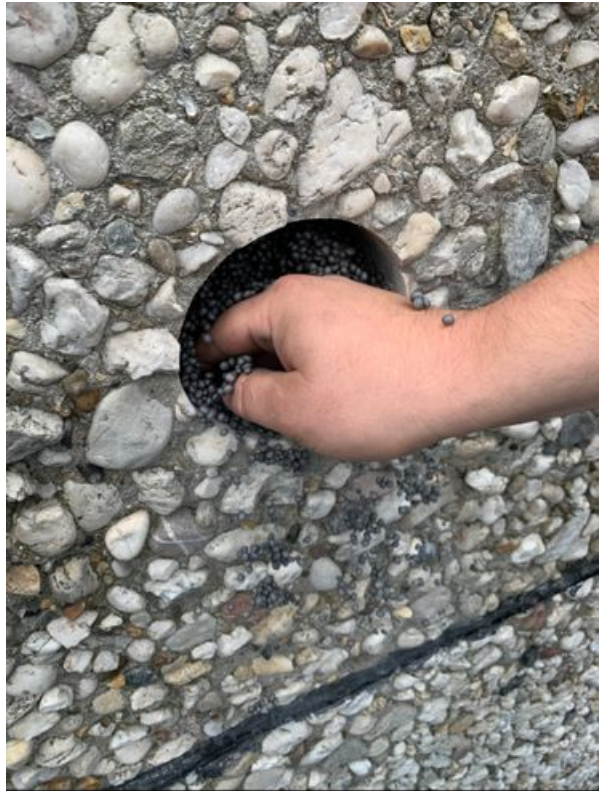
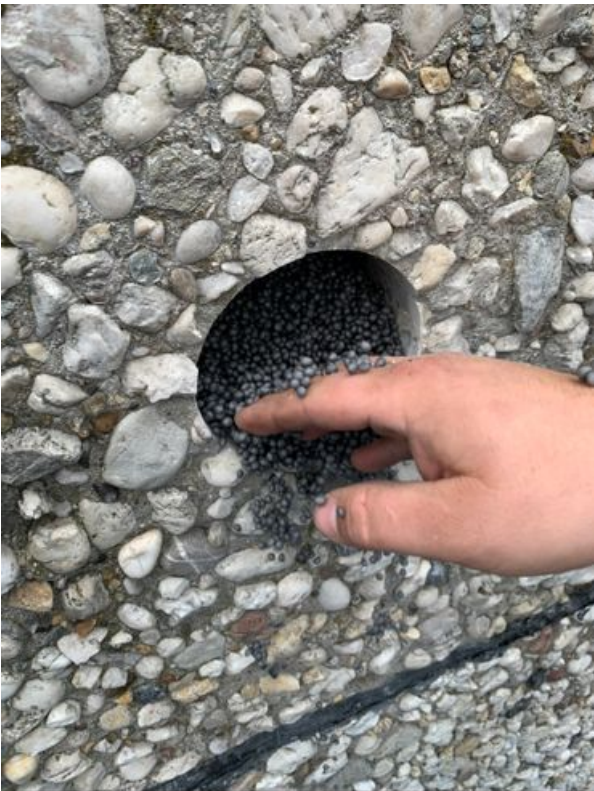
<p>Is de opdrachtgever aantoonbaar geïnformeerd en geadviseerd over de aanwezigheid van vochtproblemen, scheuren, gebreken aan voegwerk en gevelpleisterwerk en/of een dampdichte of dampremmende laag? (BRL 2115, Paragraaf 2.2.1.2 t/m 2.2.1.4) NKT</p>	<p>N/A</p>
<p>Is de spouwbreedte minimaal 40mm? (BRL 2115, Paragraaf 2.2.1.6) KT</p> <p>12cm</p>	<p>Yes</p>
<p>Is de spouw vrij van verontreiniging? (BRL 2115, Paragraaf 2.2.1.7) KT</p> <p>Parels zijn en worden er uitgehaald</p> <div style="display: flex; justify-content: space-around;">

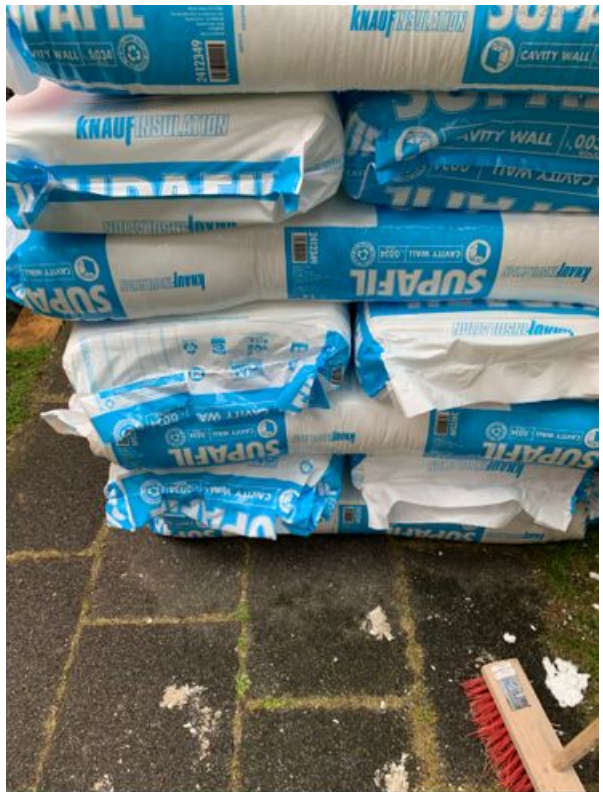
Photo 8

Wordt er uitsluitend een isolatieproduct verwerkt dat voldoet aan de eisen zoals opgenomen in deel 3 van BRL 2115? (BRL 2115, Paragraaf 2.1) KT	Yes
---	-----

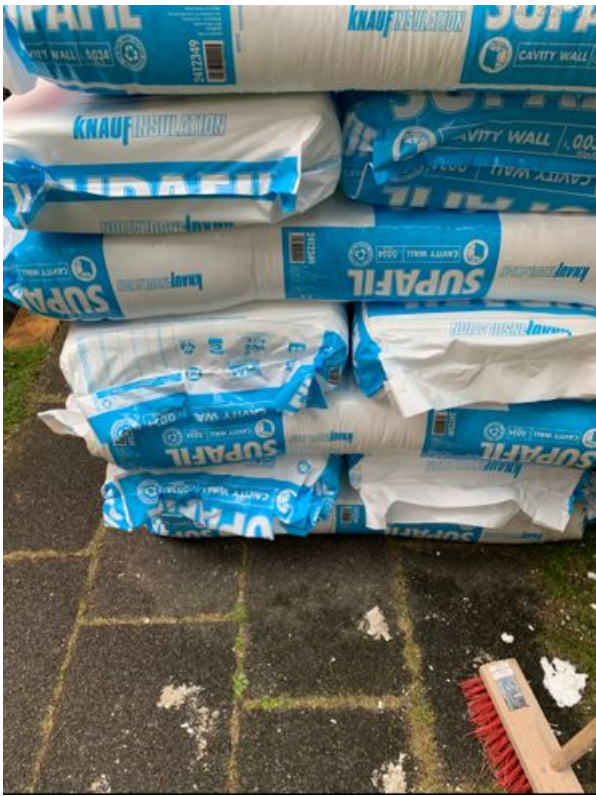
Photo 9

Is de wol verpakt in de originele fabrieksverpakking, ongeopend, waterdicht en voorzien van een opschrift waaruit de aard en herkomst blijkt? (BRL 2115, Paragraaf 2.3.1) NKT	Yes
---	-----

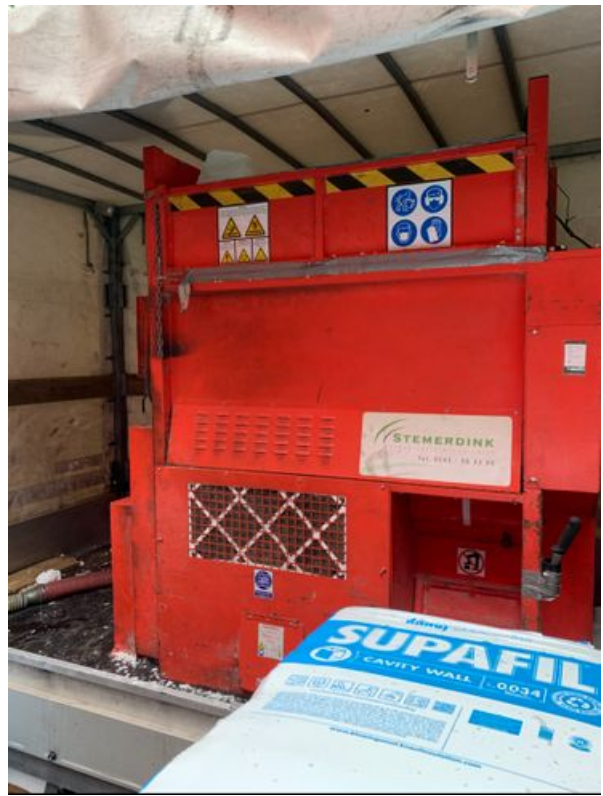
Photo 10

Voldoet de apparatuur aan de eisen (o.a. voorwaarden 18 en 14 mm boren)? (BRL 2115, Paragraaf 2.3.2) KT	Yes
---	-----

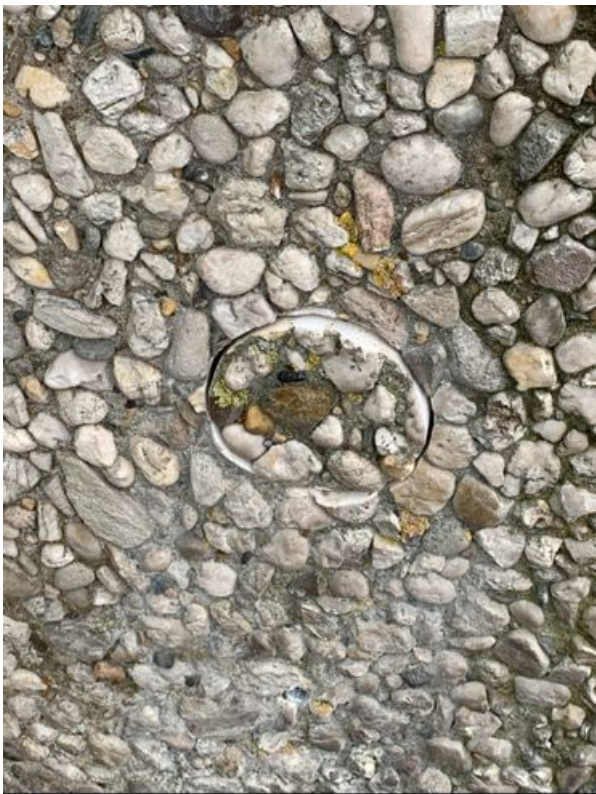
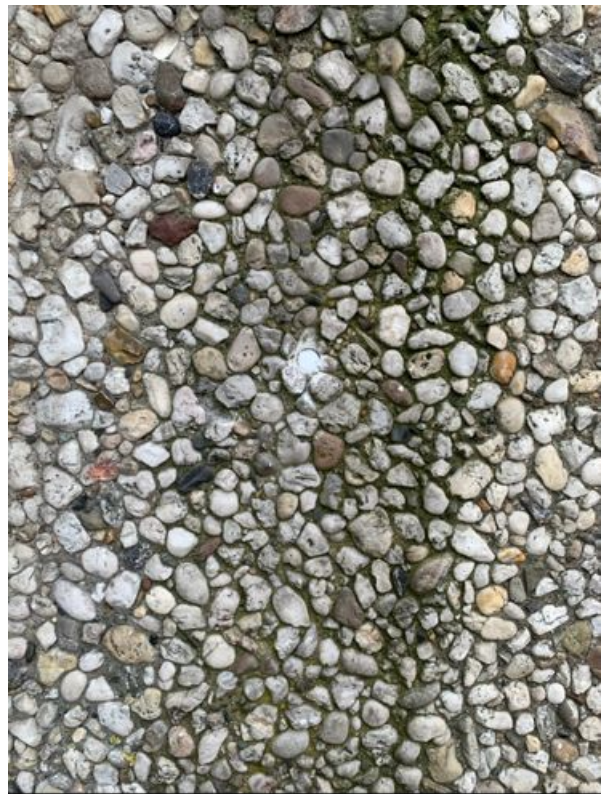
Is de toegepaste boordiameter akkoord? (BRL 2115, Paragraaf 2.3.4) KT

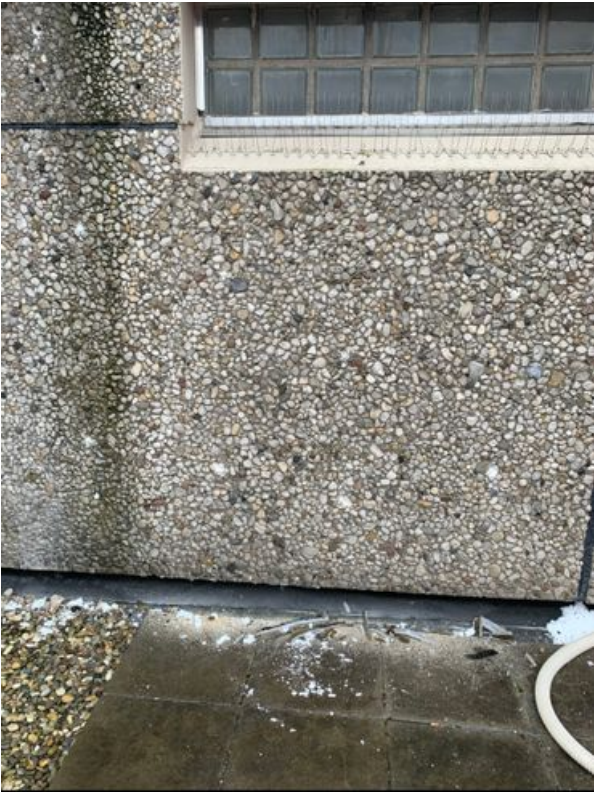
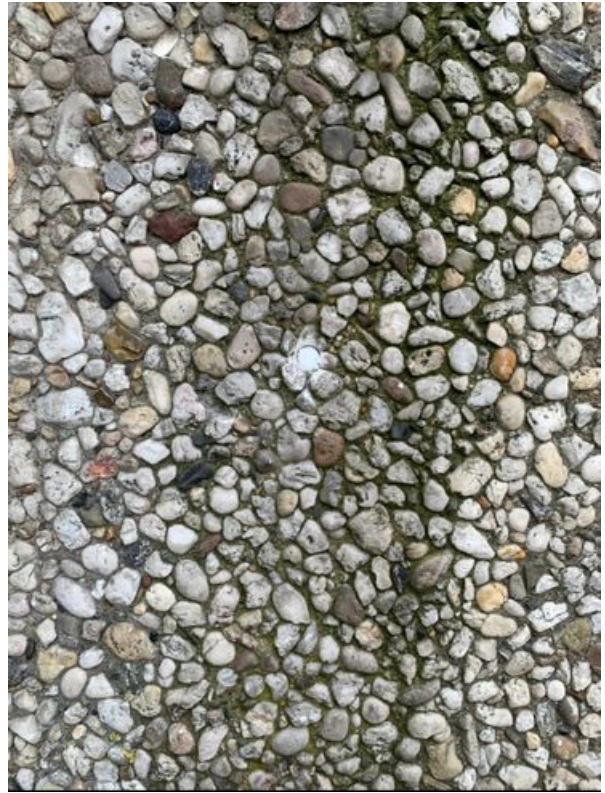
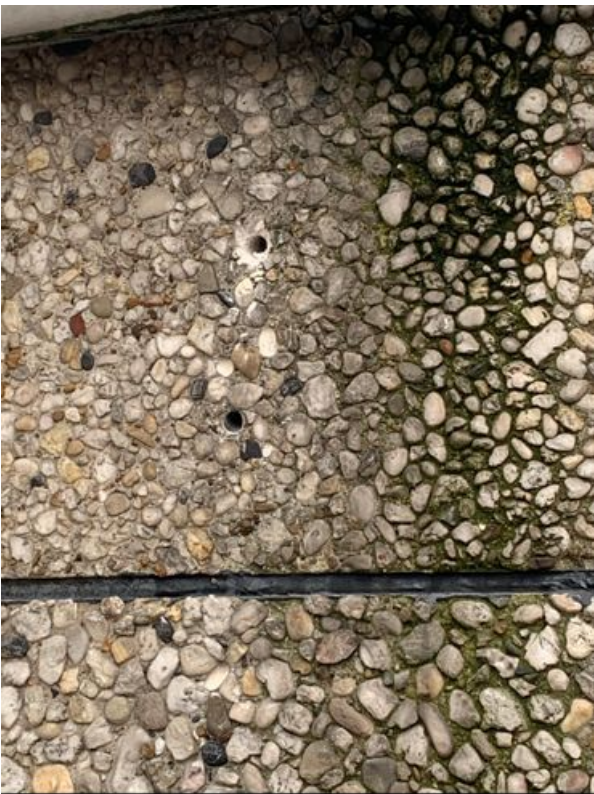
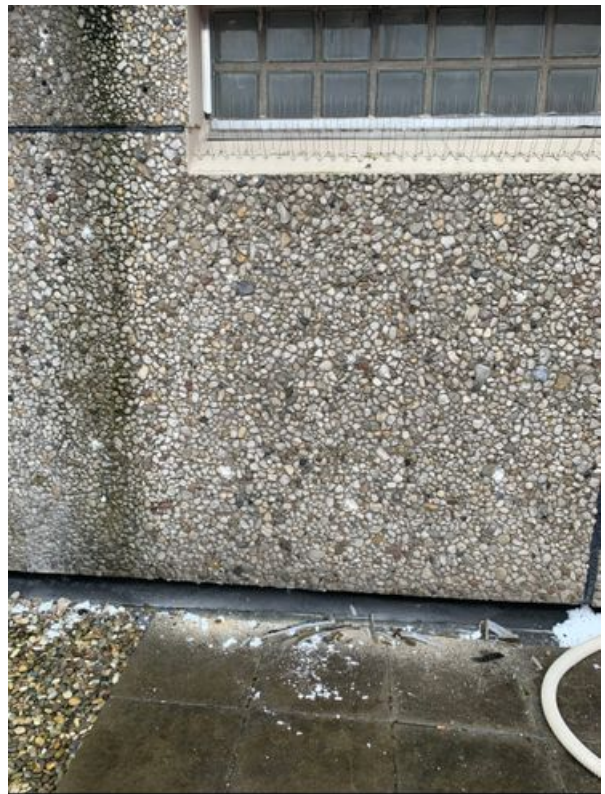
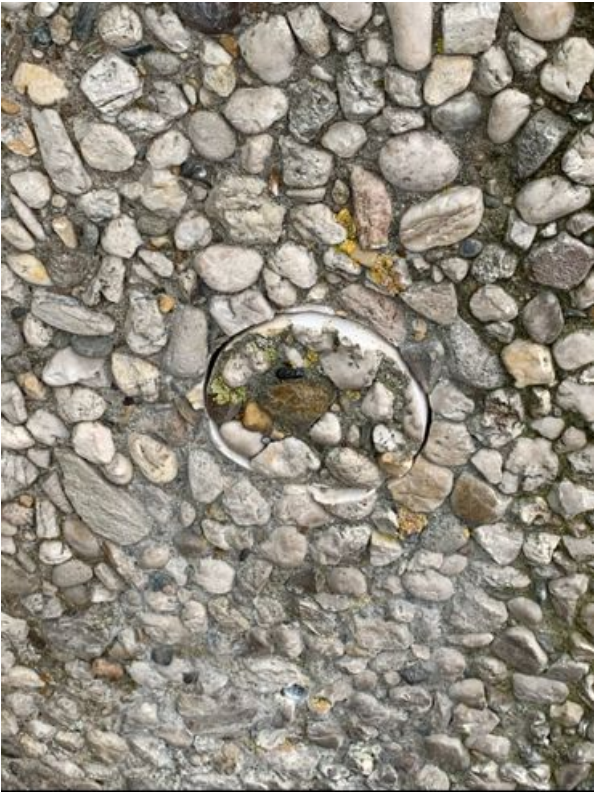
Is de maximale afstand tussen de vulopeningen akkoord in relatie tot de toegepaste boordiameter? (BRL 2115, Paragraaf 2.3.4) KT

80 horizontaal en 70 verticaal
